Evaluering av tiltak mot pukkellaks i Norge i 2023

Nasjonal kompetansegruppe for tiltak mot pukkellaks

RAPPORT M-2733 | 2024

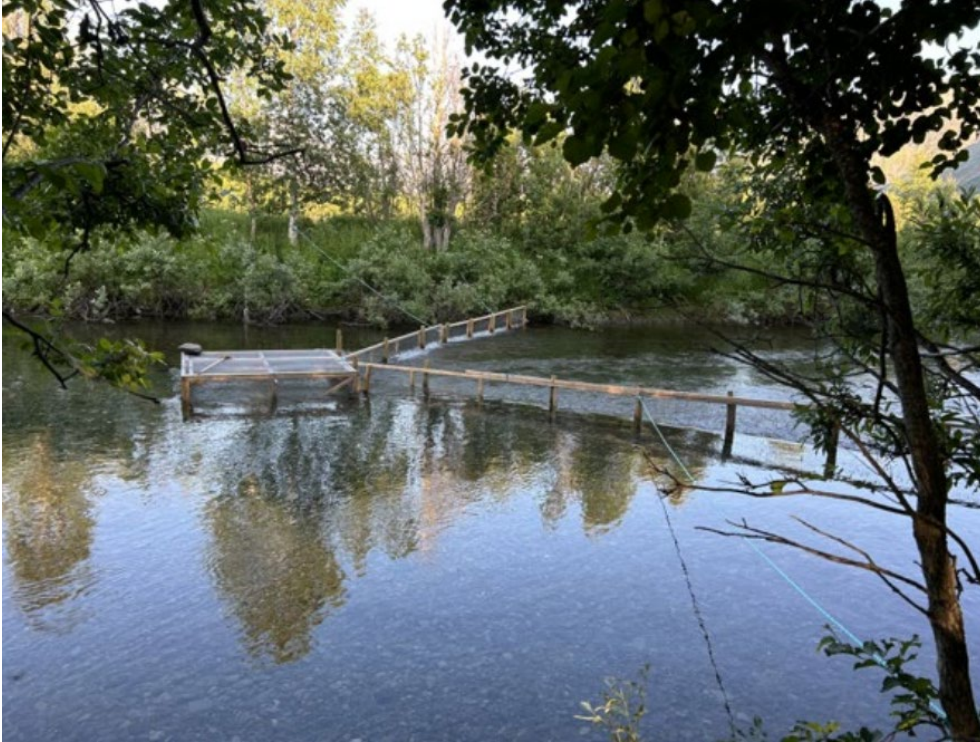
Figur 3.3. Ferdig montert nettingfelle og ledegjerde i Røyeelva. Foto: Reisa Elvelag.

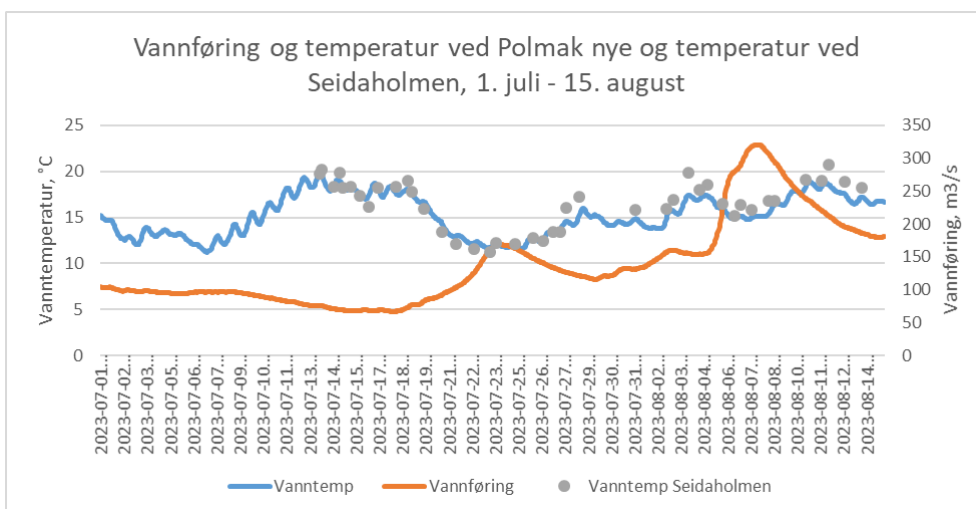
Figur 5.3. Vannføring ved Polmak og vanntemperatur ved Seidaholmen fra 1. juli til 15. august 2023.

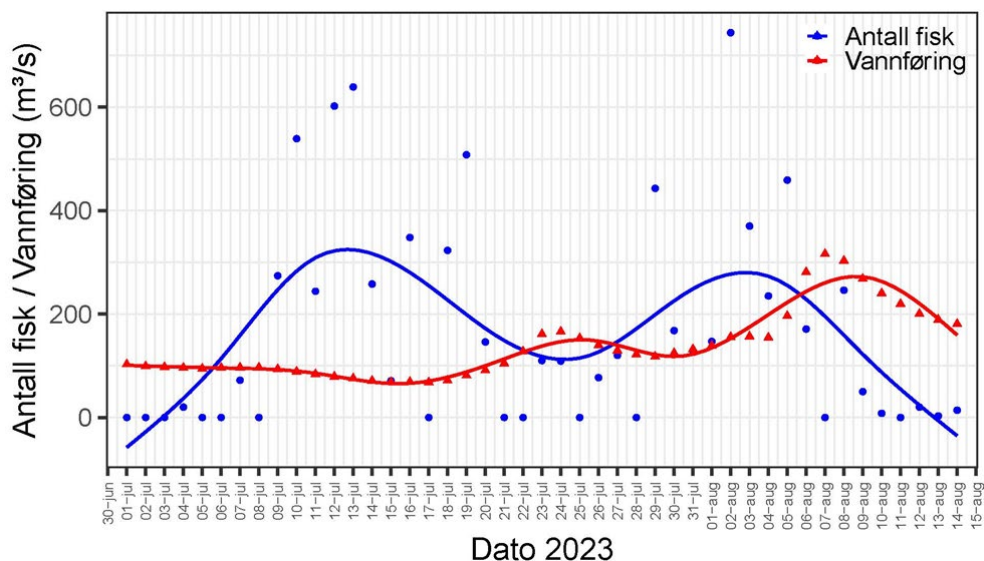
Figur 5.5. Antall pukkellaks fanget og vannføring med trendkurve fordelt på dato i fella ved Seidaholmen sommeren 2023.

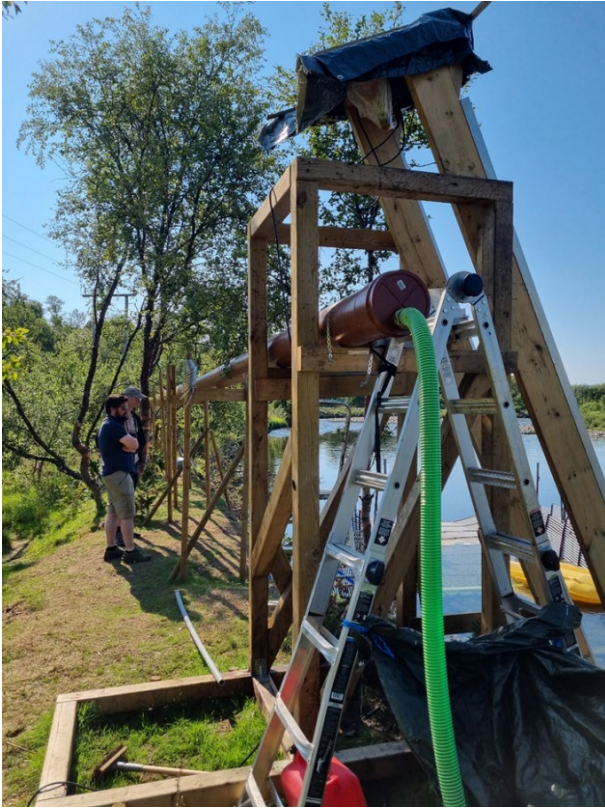
Figur 7.5. Starten på den 85 meter lange rørgaten i Vestre Jakobselv. Pukkellaksen heises opp fra slaktebenken nede til høyre, og tømmes inn i røret. For at pukkellaksen skal gli nedover til de ventende iTub-kassene, ble det i tillegg pumpet vann inn i røret. (Foto: Egil Liberg)

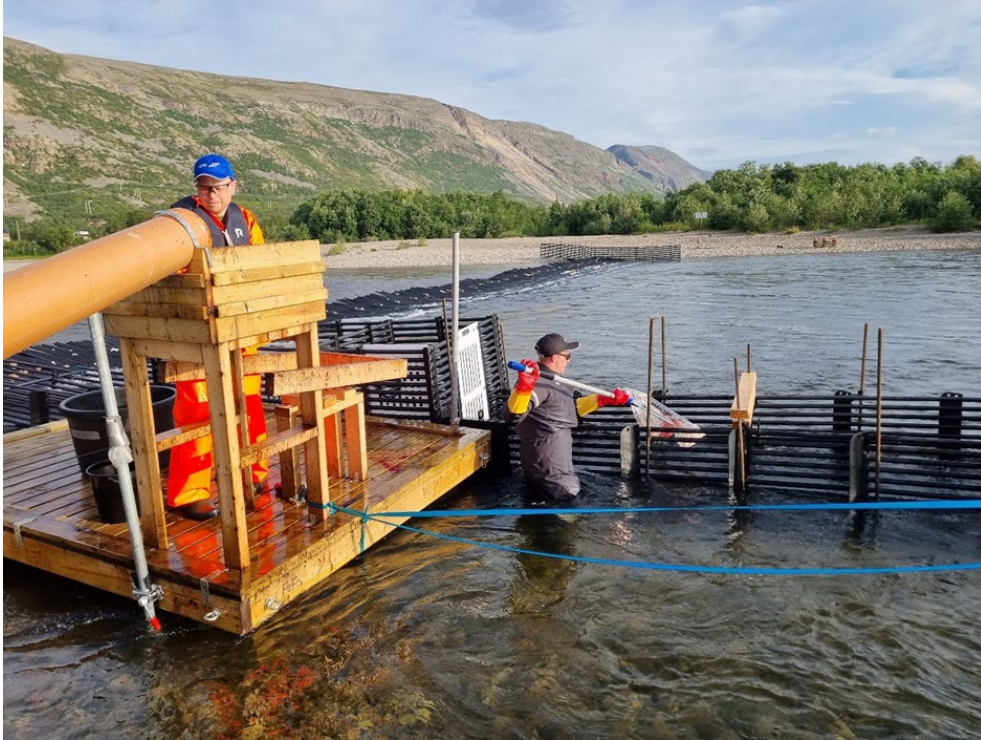
Figur 7.6. I Lakselva ble pukkellaksen avlivet på en flytebrygge ved siden av fangstburet. Brygga ble stabilisert ved hjelp av fire klemhylser som igjen ble festet i fire stålrør banket ned i elvebunnen. Det ble også konstruert et ekstra hvilebur i forkant. Foto: Egil Liberg.

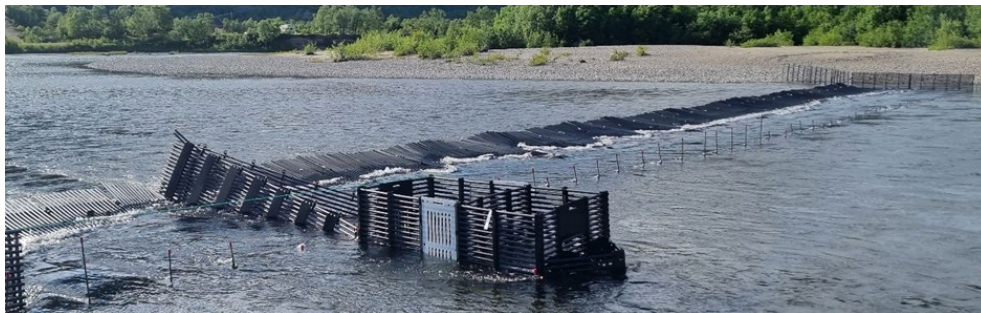
Figur 7.7. Bildeutsnitt fra flyteristfella i Lakselva. Her ser man tydelig hvordan stagene stikker opp av vannet
Foto: Egil Liberg.

I både Lakselva og Storelva opplevde de utfordringer med festeanordningene, og det var tidvis krevende å montere fellene i strømmen. Det nevnes også at dywidagstagene ble stikkende opp av elvebunnen, som utgjorde en utfordring med tanke på sikkerhet og slitasje på tørrdrakter, vadere og tilsvarende. For å imøtegå noe av faren for skade på mennesker, ble det slått på plastkopper på toppen. Dette fjernet de skarpe kantene der stagen var kuttet.

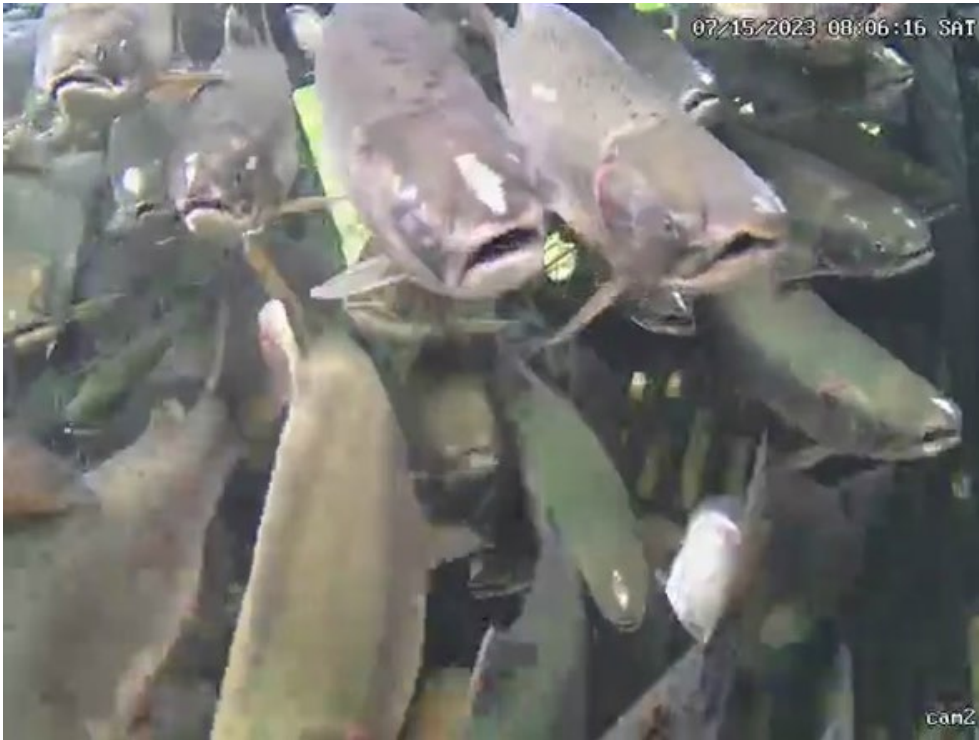
Figur 8.6. Et eksempel på snuteskader fra Stabburselva, fra en periode der det var laget en provisorisk felle med hundegårdselementer fordi flyteristfella var forsinket fra leverandør. Foto: Kjell Birkely Andersen.

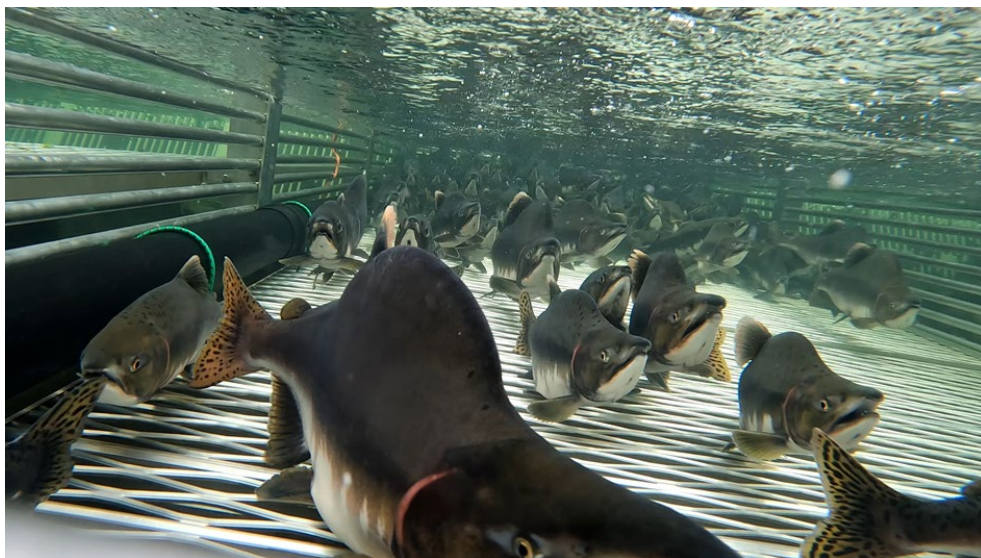
Figur 8.10. Avløpsrøret til venstre i bildet er montert for å tette en glippe mellom gulvet og veggen i fangstburet. Foto: Malin Solheim Høstmark
